Betoni- ja tiilirakenteiden mikrobivauriokorjausten onnistumisen arviointi

Kiia Miettunen
Tutkija
VTT Expert Services Oy

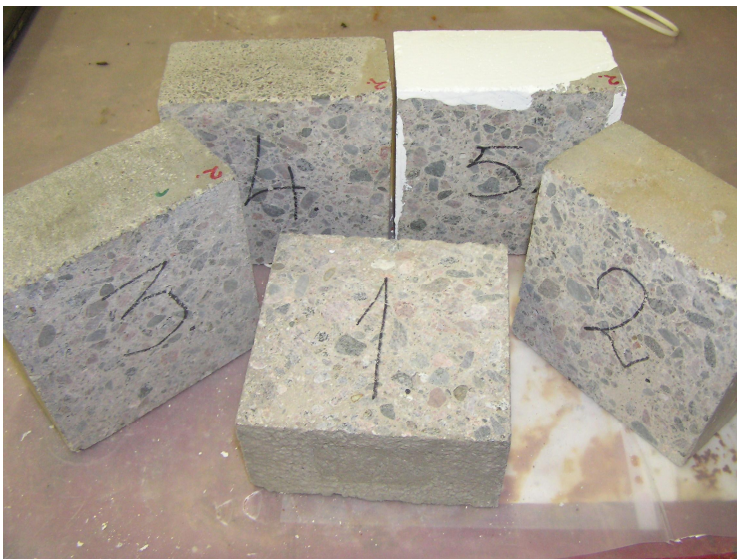
5 betonilaattaa
(150*150*70 mm³)

1. Koekappaleiden kontaminointi
 - Aika 3,5 kk
 - Olosuhteet RH 95% ja T +20°C
2. Pintojen korjaus, 5 menetelmää
3. Mikrobinäytteenotto
4. Koekappaleiden säilytys
 - Aika 5 vuotta
 - Olosuhteet RH 50% ja T +20°C
5. Mikrobinäytteenotto

Koekappale, käsittely	1. AI	2. AI	1. PD	2. PD
Betoni, KIVI –pesu	++++	+	+++	+
Betoni, BORACOL	0	0	+++	++
Betoni, KIVI –pesu ja LUJA –maali	0	+	++	+
Betoni, hionta ja BORACOL	0	0	0	+
Betoni, hionta	0	++	++	++
Tiili, KIVI –pesu	++++	++	++++	+
Tiili, BORACOL	0	0	0	0
Tiili, KIVI –pesu ja LUJA –maali	0	+++	+	0

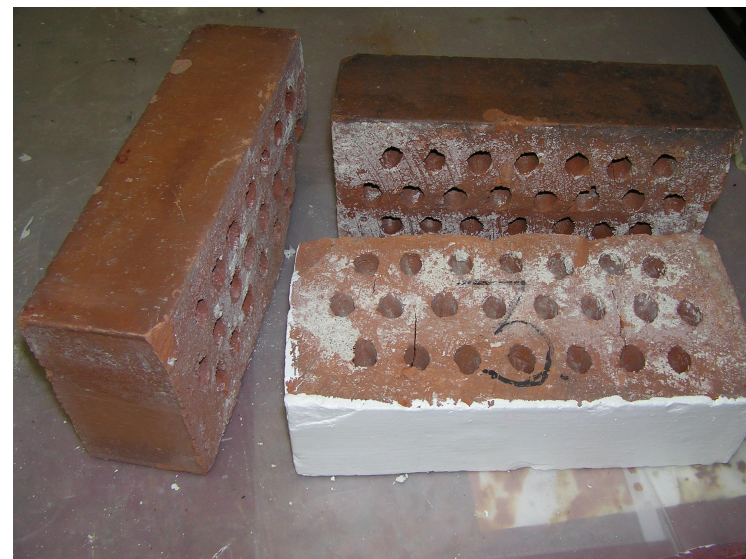
3 poltettua reikätiiltä
(260*125*70 mm³)
